# N32G430 系列勘误手册 V1.4.0

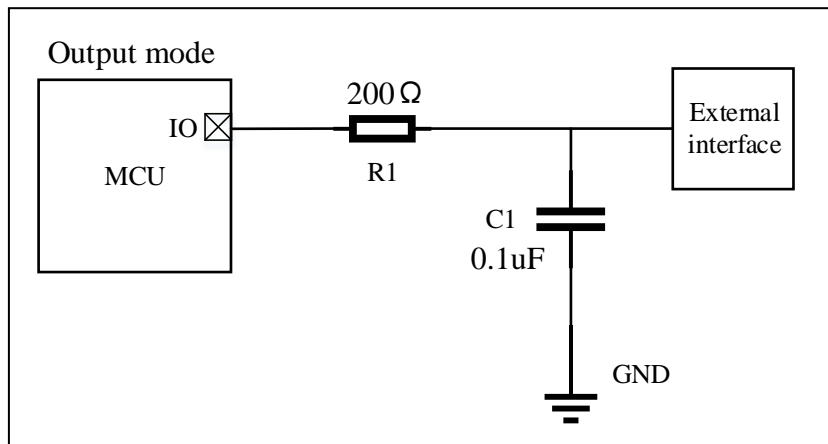
当 MCU 上电时，部分 IO 会有毛刺出现。

当 IO 作为输入时，毛刺对芯片没有影响；当 IO 作为输出时，外接 200Ω 电阻和 0.1μF 电容进行滤波。
