N32G401 系列勘误手册 V1.1.0

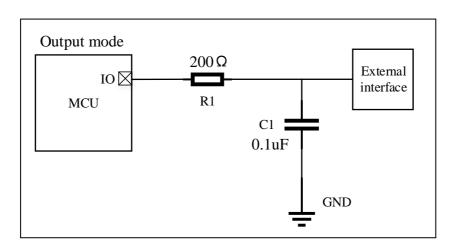
6.1上电时 IO 出现毛刺

当 MCU 上电时, 部分 IO 会有毛刺出现。

当 IO 作为输入时,毛刺对芯片没有影响;当 IO 作为输出时,外接 2000hm 电阻和 0.1uF 电容进行滤波。
