N32G401 系列勘误手册 V1.0.0

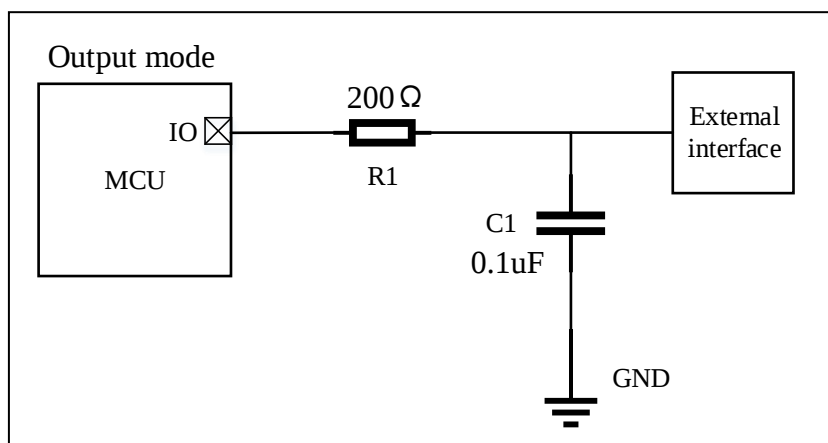
当 MCU 上电时，部分 IO 会有毛刺出现。

当 IO 作为输入时，毛刺对芯片没有影响；当 IO 作为输出时，外接 200Ω 电阻和 0.1μF 电容进行滤波。
